## Prehajanje sesalcev čez avtoceste na primeru odseka AC Vrhnika–Postojna

### *Crossings of mammals over highways – case study on highway section Vrhnika–Postojna*

Dhyan Anaja Banič<sup>1</sup>, Elena Bužan<sup>1,2</sup>, Boštjan Pokorný<sup>2,3</sup>

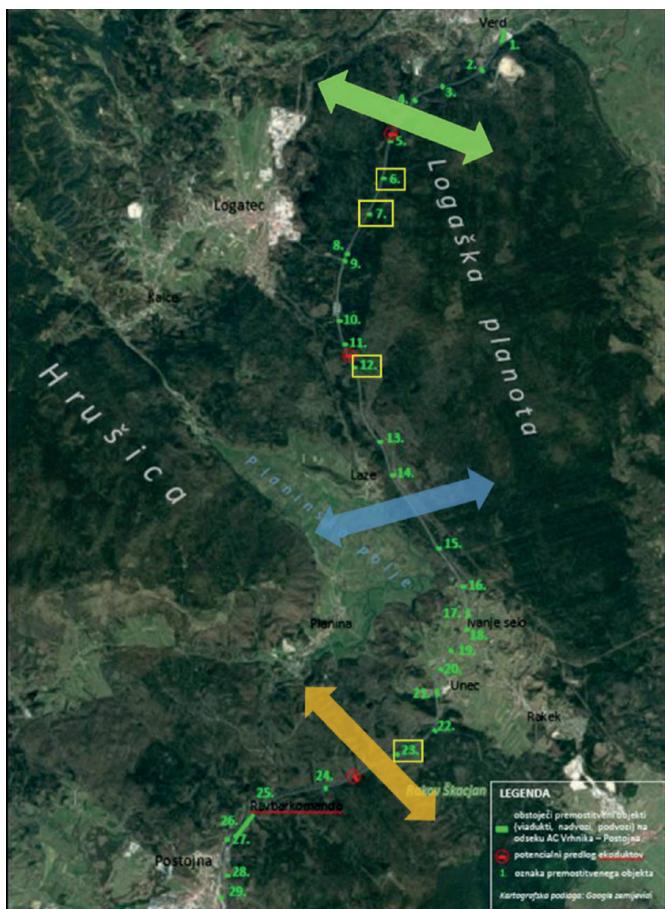
Slika 1: AC-odsek Vrhnika–Postojna s položajem premostitvenih objektov in opredeljenimi selitvenimi koridorji (puščice: zelena – severni; modra – centralni; rumena – južni selitveni koridor); z rdečo so označene lokacije, ki bi bile potencialno primerne za izgradnjo ekodukta (po Al Sayegh Petkovšek in sod., 2019). Z rumenimi kvadratki so označeni nadvozi/podvozi, na katerih smo izvajali fotomonitoring prehodov živali, in sicer: 6 – podvoz Drnulca, 7 – nadvoz Velika jama, 12 – nadvoz Suhih vrhov, 23 – podvoz Uneč 2 (vir: Banič, 2020).

Figure 1: Highway section Vrhnika–Postojna with position of passaging structures and recognized migration corridors (arrows: green – northern; blue – central; yellow – southern migration corridor); locations that would be potentially suitable for the construction of an ecoduct are marked in red (sensu Al Sayegh Petkovšek et al. 2019). Yellow squares indicate the overpasses/underpasses on which photo monitoring of animal crossings was performed: 6 – Drnulca underpass, 7 – Velika jama overpass, 12 – Suhih vrh overpass, 23 – Uneč 2 underpass (source: Banič 2020).

Avtorji strokovnih podlag za vzpostavitev selitvenega koridorja čez AC Vrhnika–Postojna so na celotnem odseku prepoznali tri pomembne koridorje (Al Sayegh-Petkovšek in sod., 2019): severni (med Vrhniko/Verdom in izvozom Logatec omogoča povezljivost Menišije in Logaške planote s Škofjeloškim hribovjem) je pomemben predvsem za prehajanje prostoživečih parkljarjev, centralni (med izvozoma Logatec in Unec; povezuje Menišijo na vzhodu in Hrušico na zahodu) in južni (med izvozoma Unec in Ravbarkomando; povezuje snežniško-javorniški masiv s Hrušico in Nanosom) pa sta pomembna tudi za prehajanje velikih zveri, zlasti rjavega medveda. V centralnem koridorju sta izmed obstoječih premostitvenih objektov za prehajanje velikih sesalcev najbolj

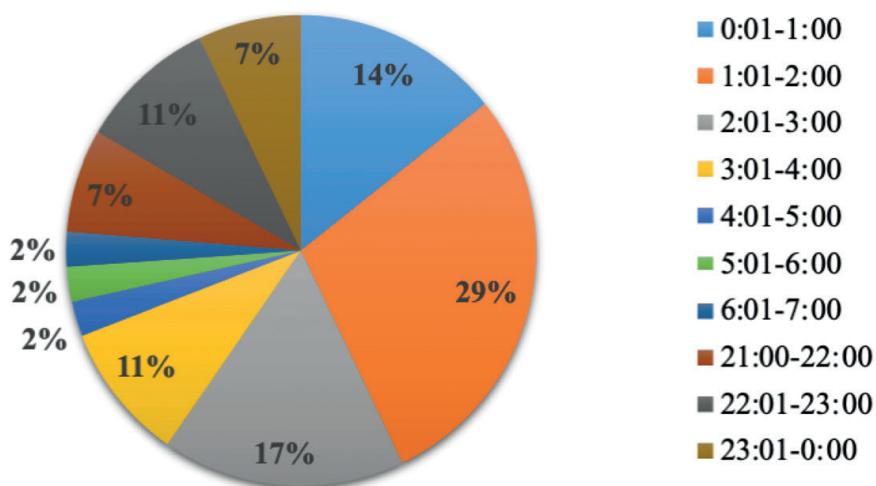
Slika 2: Dnevna aktivnost živali na območju podvoza Drnulca (vir: Banič, 2020).

Figure 2: Daily activity of wildlife near the Drnulca underpass (source: Banič, 2020).

bile najbolj aktivne od 1.00 do 2.00 (29 % vseh posnetkov s prisotnostjo živali), kar 60 % vseh dogodkov s prisotnostjo živali je bilo posnetih od 0.00 do 3.00 (slika 2). Nasprotno z aktivnostjo živali so se motnje zaradi prisotnosti ljudi oz. zaradi prometa na območju podvoza Drnulca začele okoli 6.00 in končale okoli 20.00. Vseh zabeleženih motenj je bilo 149, in sicer jih je bilo največ na posamezni dan 13, najmanj pa ena; največ je bilo motoriziranega prometa (99 zabeleženih dogodkov), veliko manj je bilo motenj zaradi kolesarjev (22) in pešcev (28).

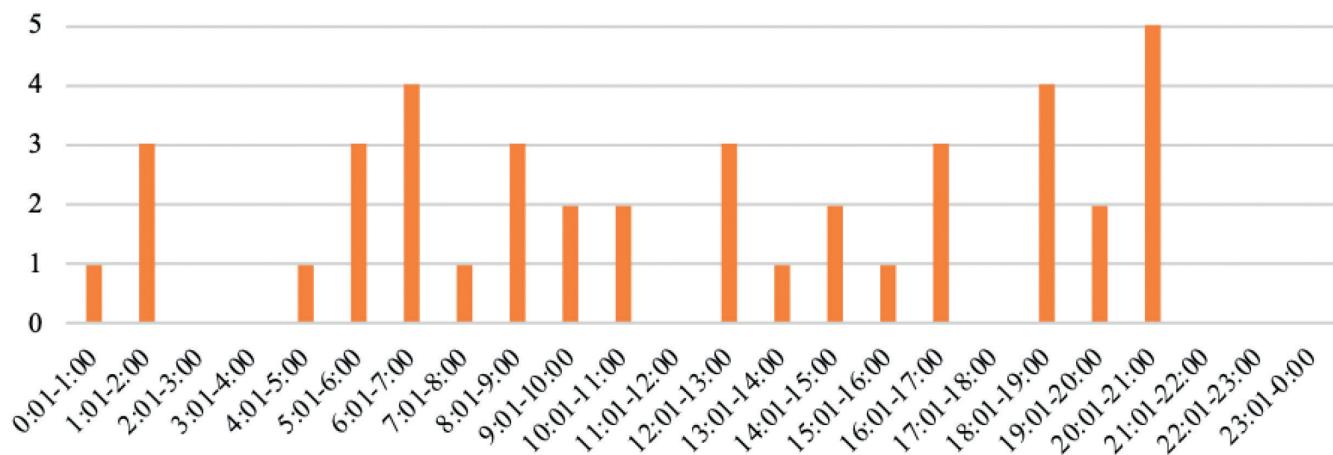
Slika 5: Dnevna aktivnost živali (srnjadi in jelenjadi) v neposredni bližini nadvoza Suhı vrh (vir: Banič, 2020).

Figure 5: Daily activity of wildlife (roe deer and red deer) near the Suhı vrh overpass (source: Banič, 2020).

ponoči; večja aktivnost je bila med jutranjimi in popoldanskimi urami kot v nočnem času (slika 5). V okolini tega objekta v primerjavi z drugimi ni bilo veliko antropogenih motenj, praviloma so bile na dan do dve do štiri (največ šest) motnje, skoraj vedno zaradi motoriziranega prometa (skupaj 71 dogodkov) in zelo izje-moma zaradi pešcev (dve) oz. kolesarjev (ena) (podrobnosti v Banič, 2020).

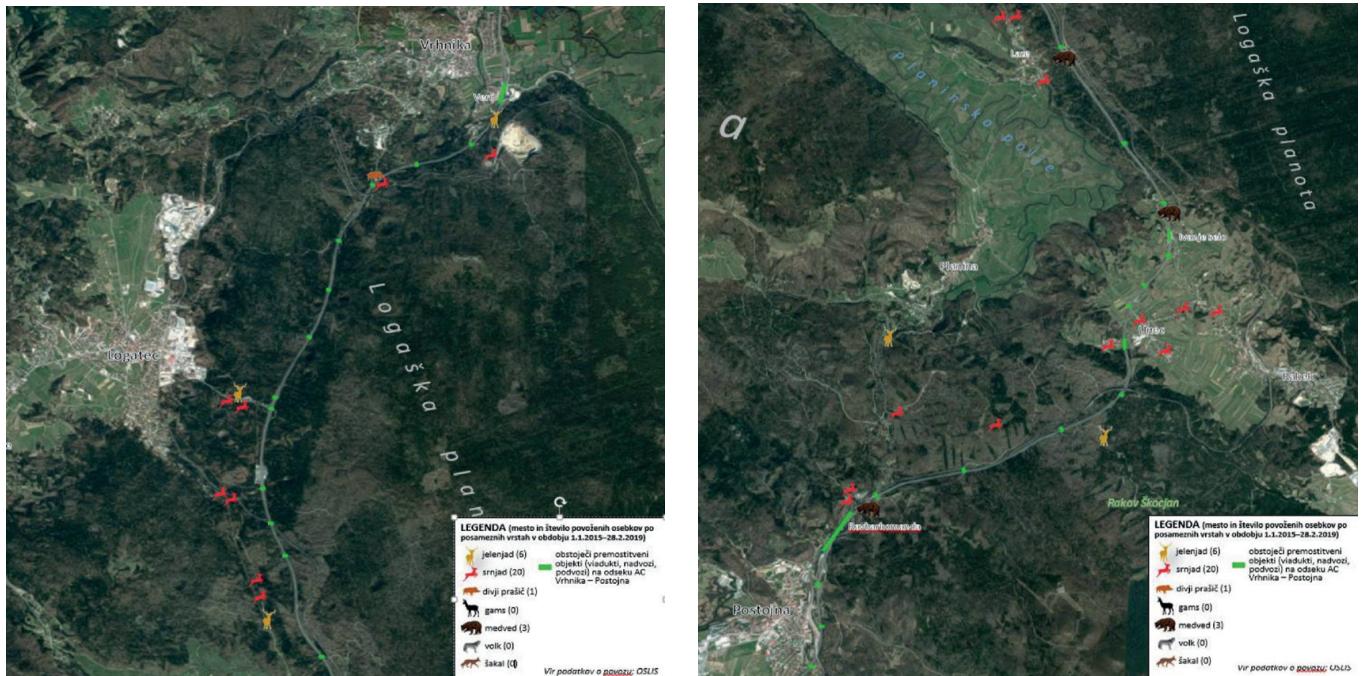
Slika 6: Lokacije povozov velikih zveri in prostoživečih parkljarjev na območju AC-odseka Vrhnika–Postojna v obdobju od 1. 1. 2015 do 28. 2. 2019. Z rdečim krogom so označene živali, povožene na AC; podatki v legendi veljajo za vse ceste, ne le za AC (vir: Al Sayegh Petkovšek in sod., 2019).

*Figure 6: Locations of collision with large carnivores and wild ungulates on the highway section Vrhnika–Postojna in the period 1 Jan 2015 – 28 Feb 2019. Red circles indicate animals killed on the highway; the data in the legend apply to all roads, not just a highway (source: Al Sayegh Petkovšek et al., 2019).*
